**ESTUDO DA DEGRADAÇÃO EM CURSOS D'ÁGUA:
BACIA HIDROGRÁFICA DO FUTURO CAMPUS DA
UFSC, JOINVILLE**

**Trabalho Apresentado à Universidade
Federal de Santa Catarina para Conclusão
do Curso de Graduação em Engenharia
Sanitária e Ambiental**

**FLORIANÓPOLIS – SC
Dezembro/2010**

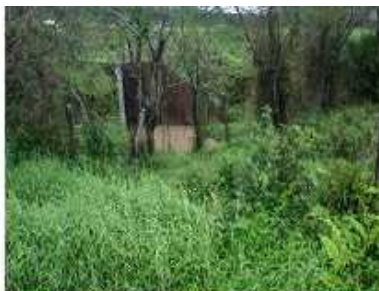
Foto 1: Início do trecho travessia na BR. Data: 16/07/2010.

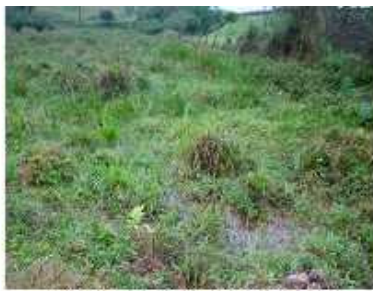
Foto 2: Remoção da vegetação. Data: 16/07/2010.

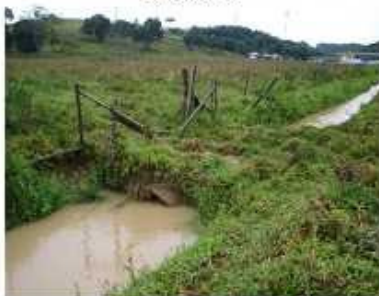
Como a área próxima do curso d'água não é isolada do gado, há bastante pisoteamento das margens, configurando pontos de erosão. As travessias além de diminuir a seção, não estão em bom estado de conservação.

Foto 3: Obstrução por travessia. Data: 16/07/2010.

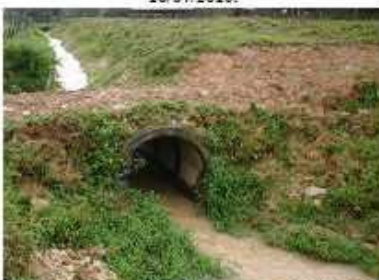
Foto 5: Processos erosivos. Data: 16/07/2010.

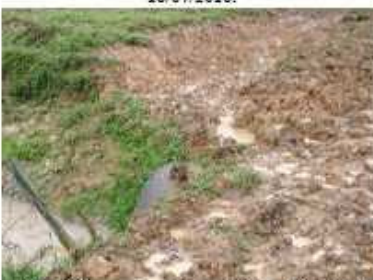
Foto 6: Processos erosivos. Data: 16/07/2010.

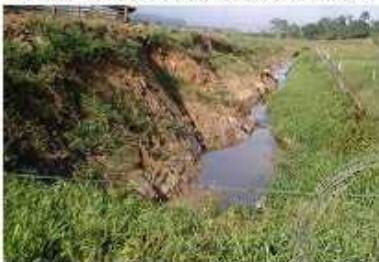
Foto 7: Processos erosivos. Data: 15/06/2010.

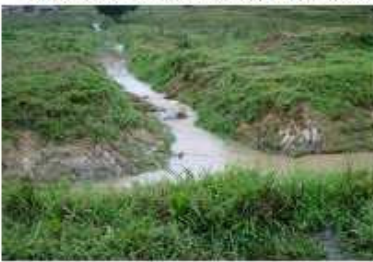
Foto 8: Contribuição lateral. Data: 16/07/2010.

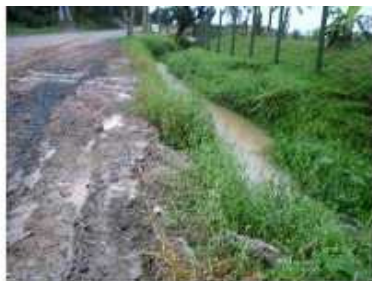
O leito está bastante obstruído por sedimentos e pelo desmoronamento das margens. Principalmente quando há chuva o terreno cede para o leito durante a passagem de veículos pesados. O trecho foi retificado e a seção escavada, no percurso não canalizado a vegetação ajuda a sustentar as margens e diminuir a velocidade da água.

Foto 10: Aspecto das margens. Data: 16/07/2010.

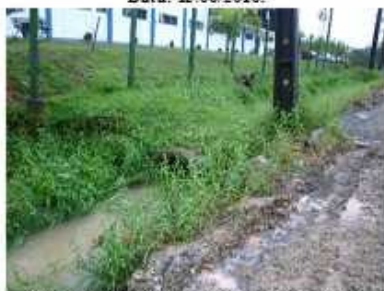
Foto 11: Obstrução por tubulação e erosão.
Data: 16/07/2010.

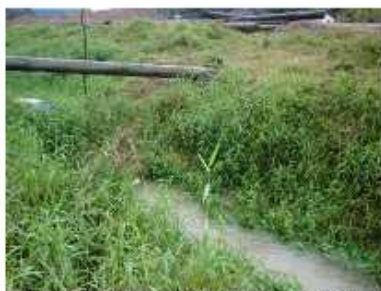
Foto 12: Aspecto do leito com obstruções e
resíduos. Data: 16/07/2010.

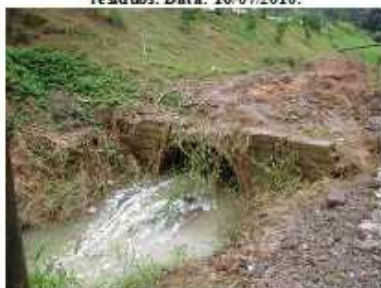
Foto 14: Lançamento de efluentes. Data:
16/07/2010.

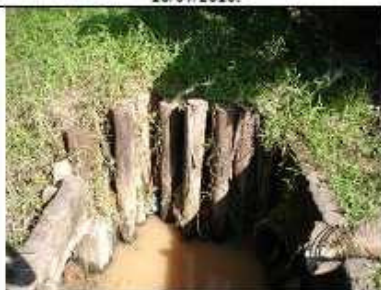
Foto 16: Contenção da erosão. Data: 15/06/2010.

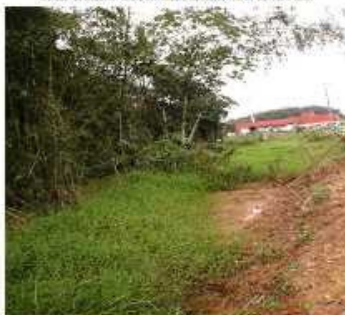
Foto 19: Assoreamento do leito por obra de infra-estrutura. Data: 08/09/2010.

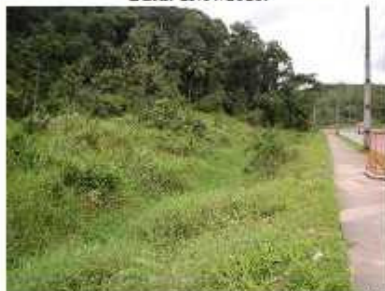
Nas outras partes do leito há bastante vegetação na margem direita, mas os terrenos possuem placas anunciando a venda do espaço, inclusive da faixa de proteção legal. O leito está bastante assoreado e possui vegetação rasteira que ajuda a estabilizar as margens.

Foto 28: Aspecto do leito antes da canalização pela segunda indústria. Data: 08/09/2010.

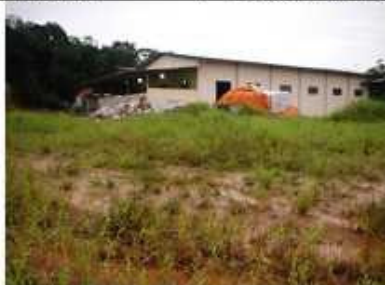
Foto 29: Tamponamento para construção da segunda empresa. Data: 16/07/2010.

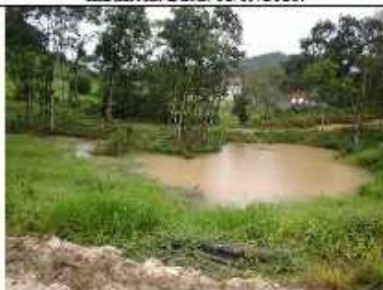
A vegetação foi completamente removida, e há passagens feitas para uma trilha de moto. Não há proteção do curso d'água, o local é bastante erodido pelas atividades realizadas durante as trilhas.

Foto 34: Meio do leito em direção as empresas. Data: 16/07/2010.

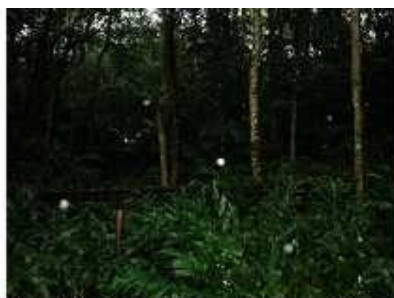
Foto 36: Início do trecho meio do curso d'água, ponte para a trilha. Data: 16/07/2010.

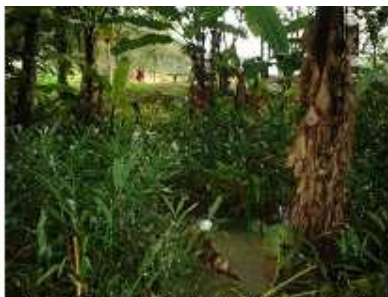
Foto 37: Mesmo local da Foto 36 na direção contrária. Data: 16/07/2010.

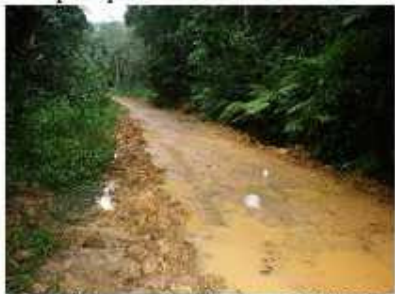
aérea parece que a vegetação está bem conservada, mas durante as visitas de campo foi possível identificar o processo de degradação desta área pela construção da trilha de moto, foram abertas estradas no meio da vegetação que obstruem várias partes do curso d'água. Além de encontrarmos resíduos sólidos como latas de bebida e sacolas plásticas.

Foto 38: Aspecto da trilha. Data: 16/07/2010.

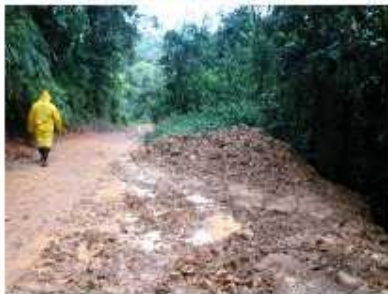
Foto 39: Desmoronamento dos sedimentos da trilha para o curso d'água. Data: 16/07/2010.

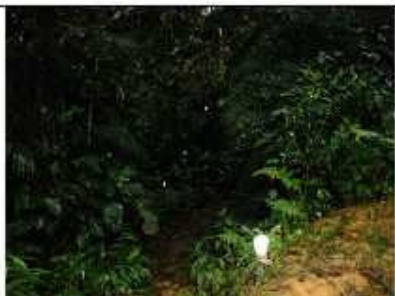
Foto 40: Aspecto da vegetação predominante na área de nascente. Data: 16/07/2010.

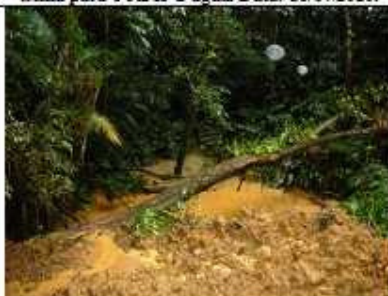
Foto 41: Obstrução do leito pelo cruzamento da trilha. Data: 16/07/2010.

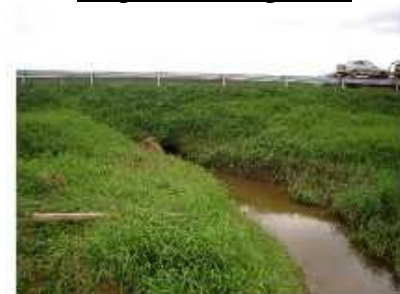
Foto 42: Início do trecho travessia pela BR -101.
Data: 26/08/2010.

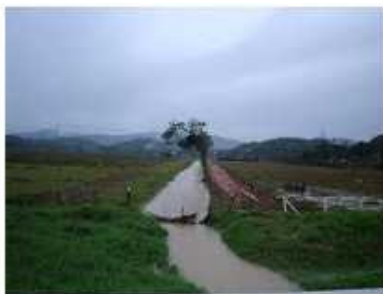
Foto 43: Aspecto do leito cheio foto tirada da BR-101. Data: 16/07/2010.

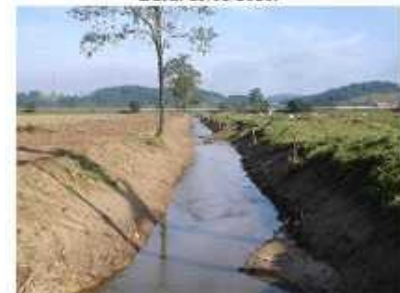
Foto 44: Aspecto do leito e taludes com modificação recente. Data: 15/06/2010.

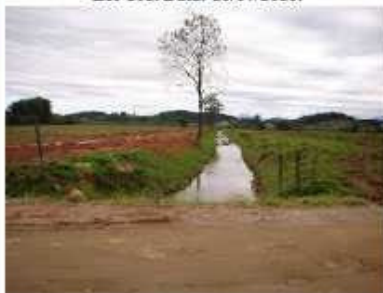
Foto 45: Aspecto do leito e taludes após crescimento da grama. Data: 26/08/2010.

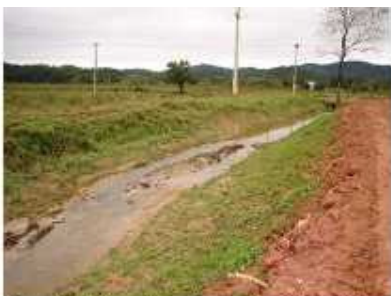
Foto 46: Sedimentos acumulados no leito. Data: 26/08/2010.

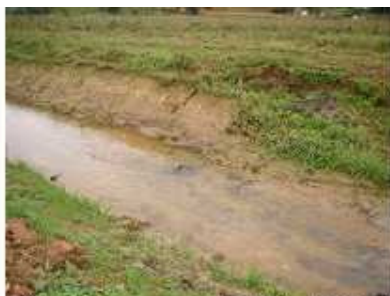
Foto 47: Desmoronamento do talude. Data: 26/08/2010.

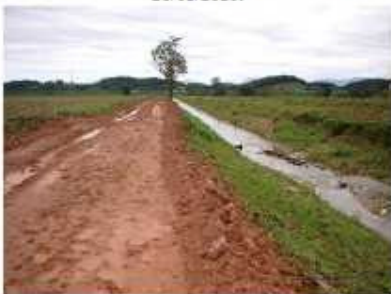
Foto 48: Presença de sedimentos nas margens. Data: 26/08/2010.

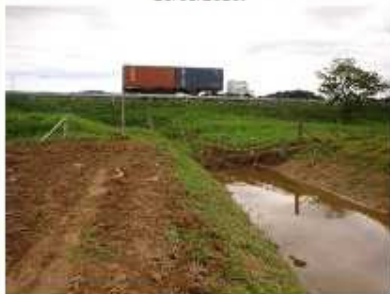
Foto 49: Cerca no início do trecho que acumula sedimentos. Data: 26/08/2010.

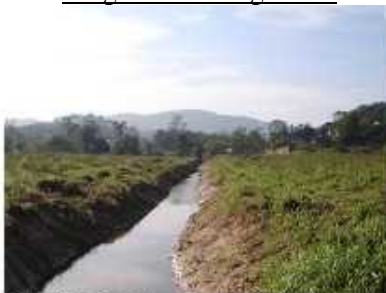
**Foto 50: Início do trecho em direção a nascente.
Data: 15/06/2010.**

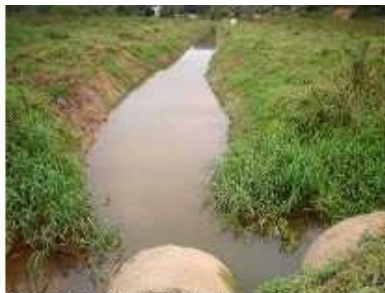
Foto 51: Início do trecho, travessia com a Rua Santa Catarina. Data: 26/08/2010.

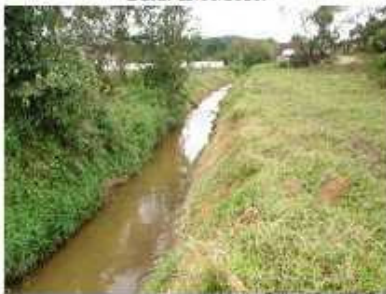
Foto 52: Parte do meio do trecho em direção ao final. Data: 26/08/2010.

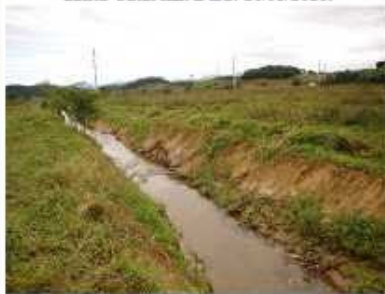
A seção possui formato trapezoidal e foi bastante escavada. Os taludes não são estáveis e os sedimentos que se desprendem caem no leito do curso d'água. Há uma contribuição lateral com provável lançamento de efluentes da empresa, mas que sem análise da água não é possível ter certeza. No início do trecho também há uma forte contribuição de esgotos que vem da Rua Santa Catarina.

Foto 53: Processos erosivos das margens. Data: 26/08/2010.

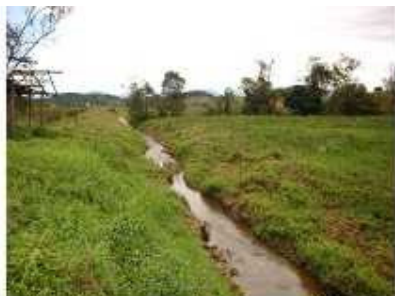
Foto 54: Margem mais baixa, resquícios do traçado original. Data: 26/08/2010.

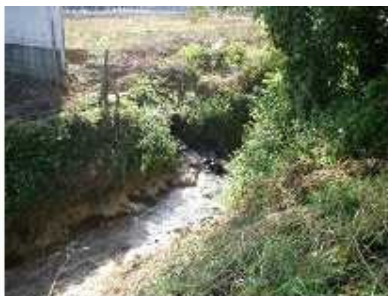
Foto 55: Lançamento de efluente misturado a drenagem da área. Data: 15/06/2010.

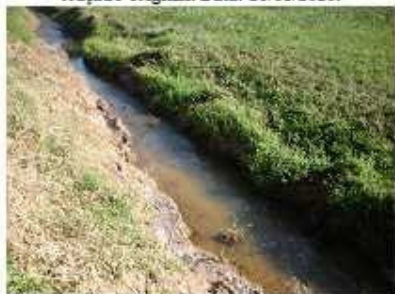
Foto 56: Sequência do trecho após a empresa. Data: 15/06/2010.

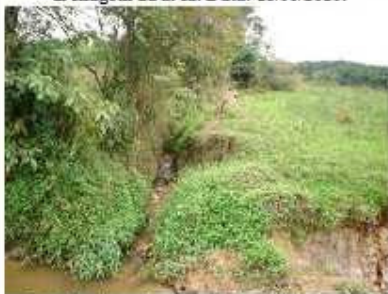
Foto 57: Chegada da contribuição lateral, ao lado do traçado antigo. Data: 26/08/2010.

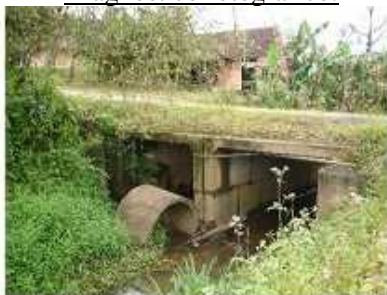
Foto 58: Travessia no início do trecho com obstruções. Data: 26/08/2010.

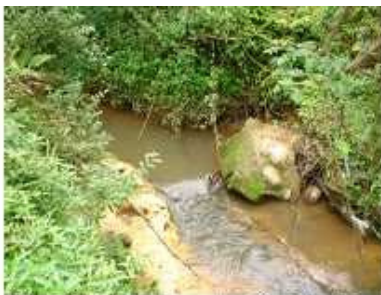
Foto 59: Resíduos de construção civil no leito. Data: 26/08/2010.

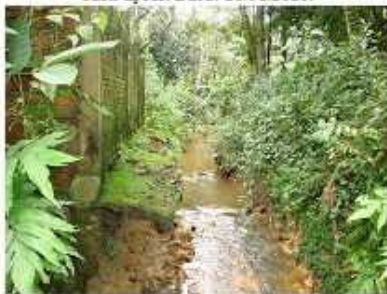
Foto 60: Construção antiga praticamente dentro do leito. Data: 26/08/2010.

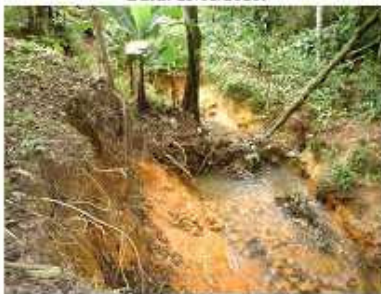
Foto 61: Processos erosivos das margens. Data: 26/08/2010.

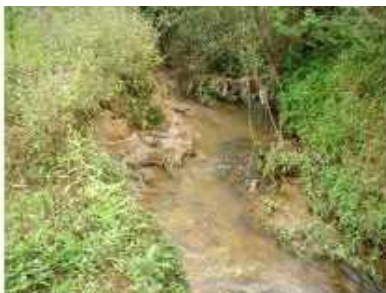
Foto 62: Processos erosivos e naturais de escavação e deposição. Data: 26/08/2010.

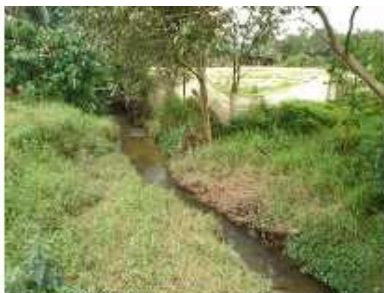
Foto 63: Plantação muito próxima ao leito. Data: 26/08/2010.

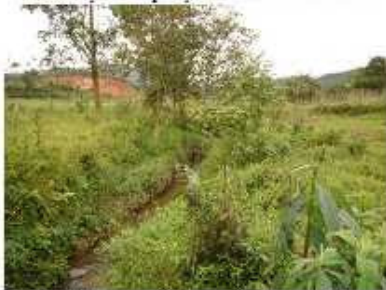
Foto 64: Aspecto do leito após as casas. Data: 26/08/2010.

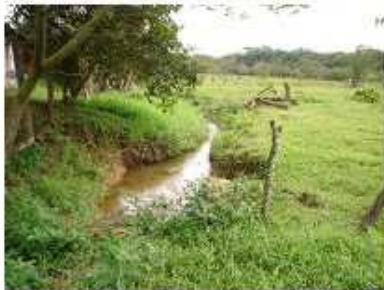
Foto 65: Final do trecho, início da canalização. Data: 26/08/2010.

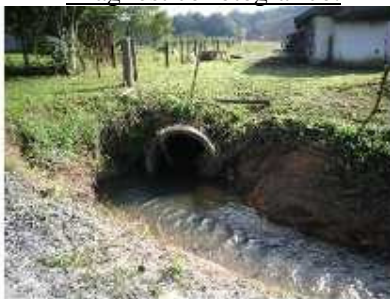
Foto 66: Início do trecho, vista para a canalização. Data: 15/06/2010.

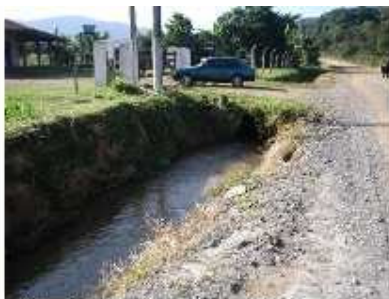
Foto 67: Margem e leito no início do trecho. Data: 15/06/2010.

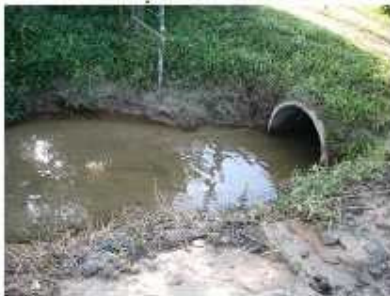
Nesse trecho, além da canalização há três travessias por tubulações em concreto, uma delas praticamente com a metade obstruída por sedimentos. Uma escavação que foi realizada na parte de jusante causa bastante assoreamento no curso d'água e nas partes baixas do terreno.

Foto 68: Travessia assoreada por sedimentos. Data: 15/06/2010.

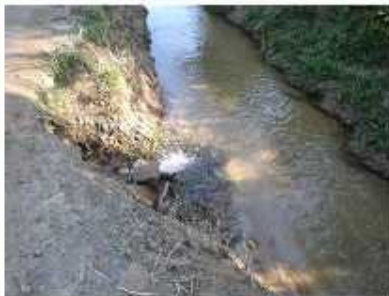
Foto 69: Chegada da contribuição lateral, ponto de erosão. Data: 15/06/2010.

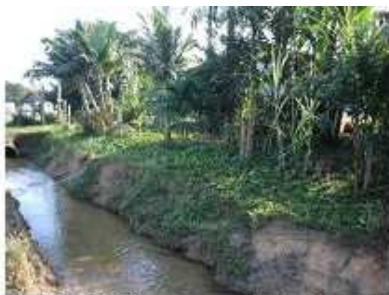
Foto 70: Margem esquerda próxima a residência. Data: 15/06/2010.

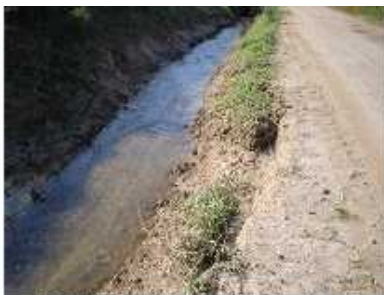
Foto 71: Instabilidade do talude. Data: 15/06/2010.

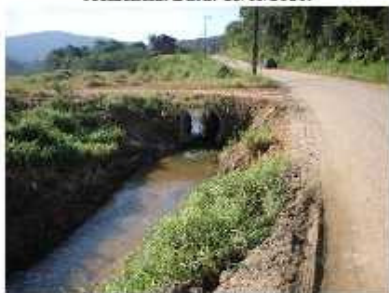
Foto 72: Última passagem, final do trecho. Data: 15/06/2010.

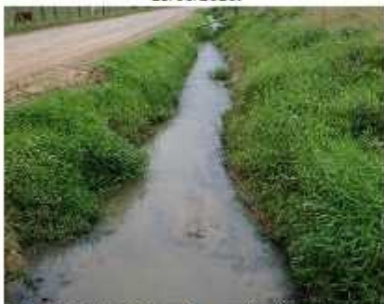
Foto 73: Final do trecho em direção a jusante. Data: 08/09/2010.

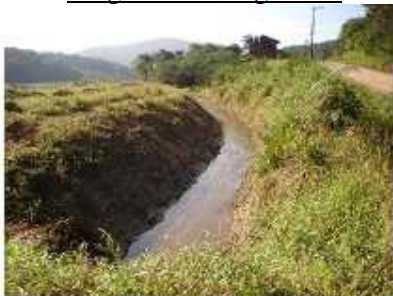
Foto 74: Início do trecho. Data: 15/06/2010.

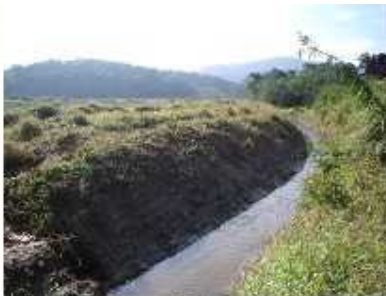
Foto 75: Margem e leito no início do trecho. Data: 15/06/2010.

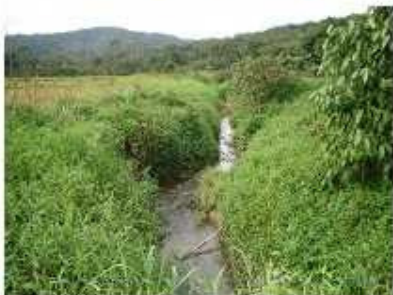
Foto 76: Aspecto do leito no meio do trecho. Data: 26/08/2010.

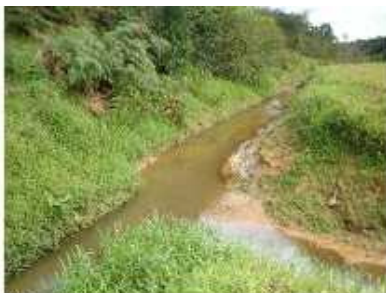
Foto 78: Chegada da contribuição lateral com esgotos. Data: 26/08/2010.

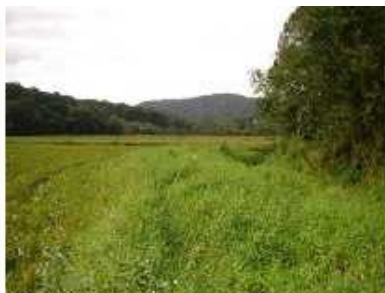
Foto 79: Plantação de arroz na margem. Data: 26/08/2010.

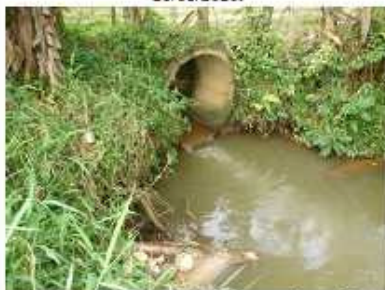
Foto 81: Final do trecho, presença de resíduos no leito. Data: 26/08/2010.

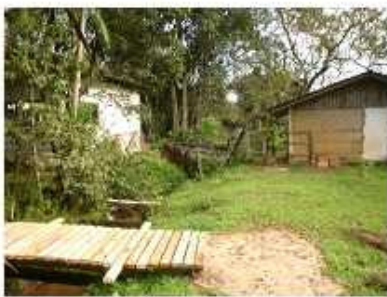
Foto 84: Edificações e pontes obstruindo o leito. Data: 26/08/2010.

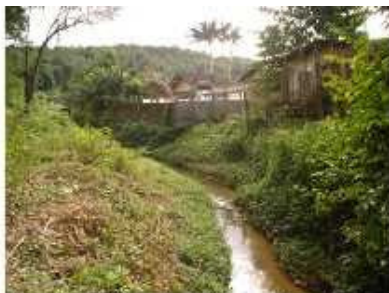
Foto 86: Edificações próximas ao leito. Data: 26/08/2010.

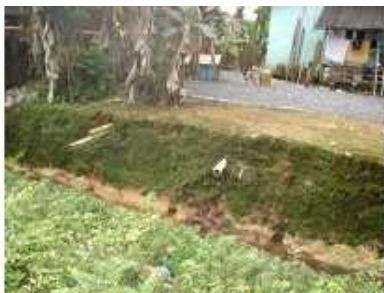
As casas não possuem rede de esgoto ou fossa séptica, os canos são conectados diretamente no leito do curso d'água. O leito mais no final do trecho possui melhor aspecto que nos outros trechos, com taludes menos escavados. Contudo, muito material de aterro esta presente nas margens o que poderá modificar o aspecto do leito em pouco tempo.

Foto 87: Lançamento de esgotos das residências. Data: 26/08/2010.

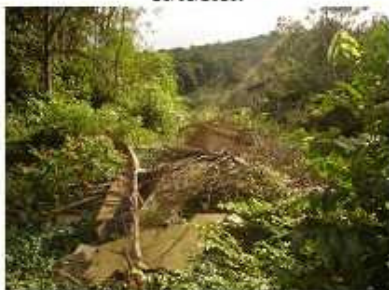
Foto 88: Disposição de entulhos na margem. Data: 26/08/2010.

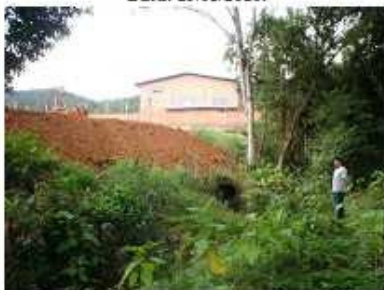
Foto 89: Aterro na margem, chegada de contribuição lateral. Data: 26/08/2010.

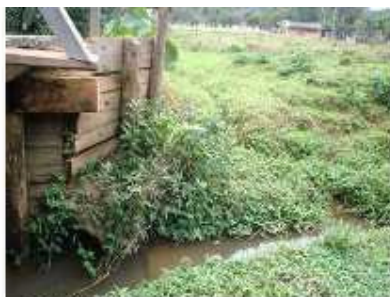
Foto 95: Contribuição lateral com esgotos domésticos. Data: 26/08/2010.

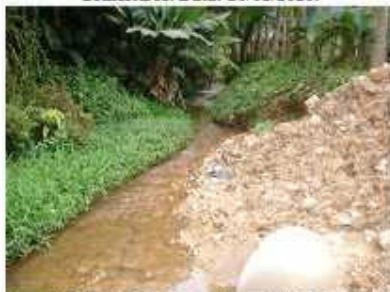
Foto 97: Final do trecho, disposição de material próximo ao leito. Data: 26/08/2010.

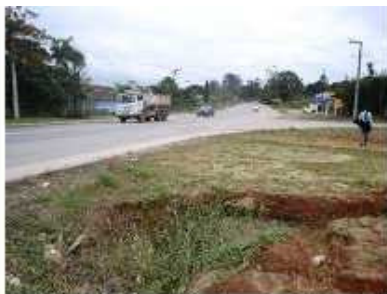
Foto 99: Depois de atravessar a Rua Waldomiro, erosão. Data: 27/08/2010.

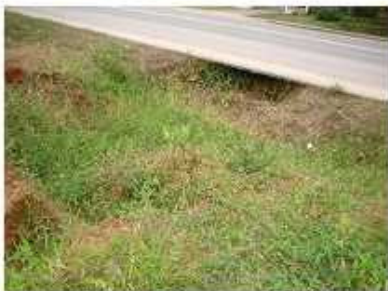
Foto 100: Erosão onde passa a tubulação. Data: 27/08/2010.

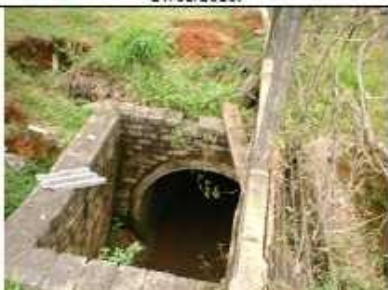
Foto 102: Erosão próximo da tubulação. Data: 27/08/2010.

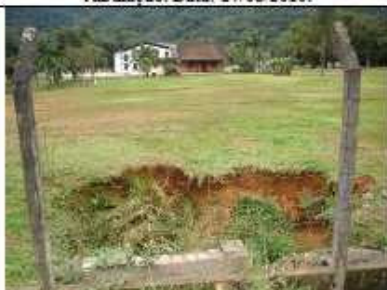
Foto 103: Erosão na chegada da contribuição lateral. Data: 27/08/2010.

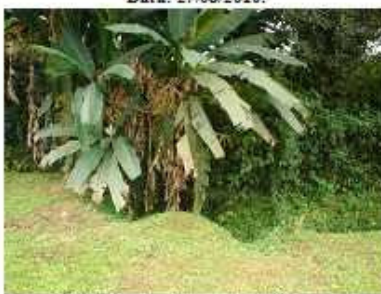
Foto 107: Entrada da contribuição lateral na tubulação do curso d'água. Data: 27/08/2010.

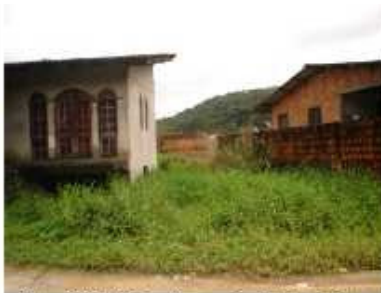
Foto 111: Edificação no meio do leito. Data: 27/08/2010.

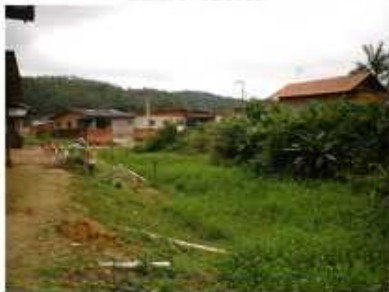
Foto 112: Lançamento de esgotos domésticos diretamente no curso d'água. Data: 27/08/2010.

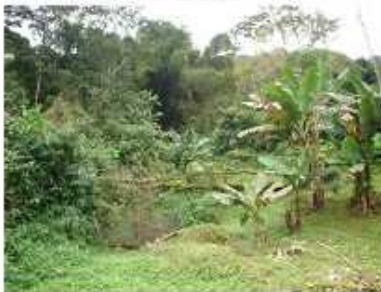
Foto 113: Final do trecho, uso do leito para colocar entulhos. Data: 27/08/2010.

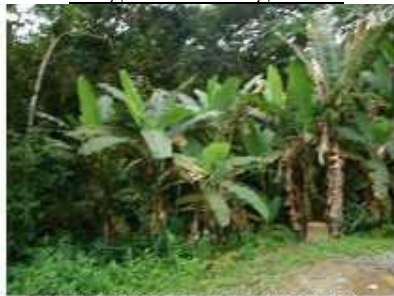
Foto 114: Início do trecho com vegetação exótica. Data: 27/08/2010.

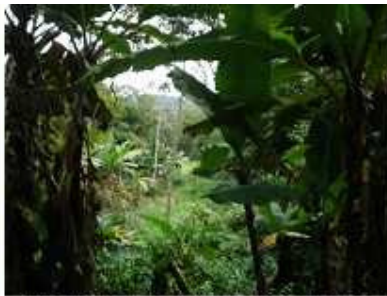
Foto 115: Desmatamento no início do trecho. Data: 27/08/2010.

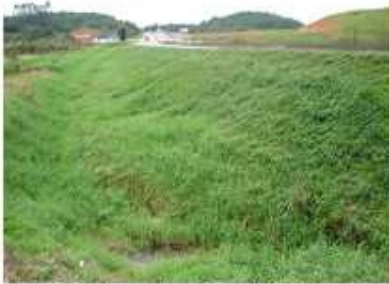
O primeiro trecho se caracteriza por estar próximo a BR-101, ter o leito bastante assoreado coberto por grama alta. A vegetação das margens foi completamente removida, na parte final do trecho que pertence a uma empresa foi realizado um aterro que fornece material para o curso d'água.

Foto 116: Aspecto do leito no início do trecho.
Data: 27/08/2010.

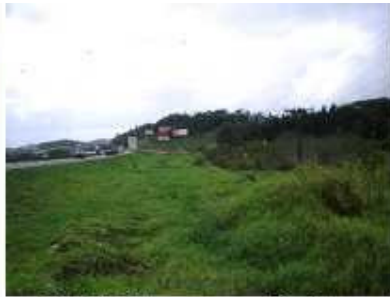
Foto 117: Foto no outro sentido. Data:
08/09/2010.

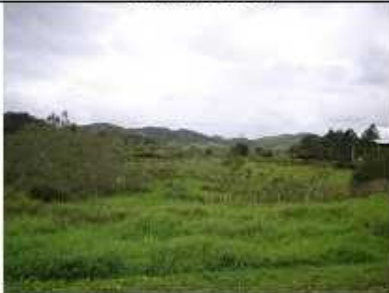
Foto 118: Aspecto da vegetação das margens.
Data: 08/09/2010.

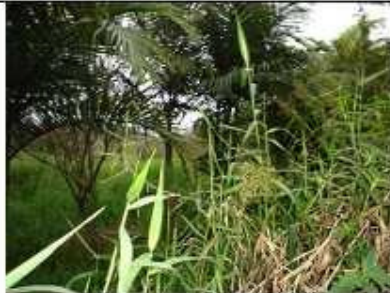
Foto 119: Final do trecho, vegetação exótica.
Data: 27/08/2010.

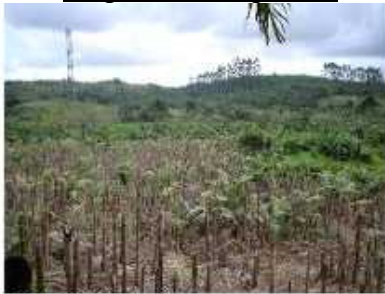
Foto 120: Vegetação das margens removida.
Data: 08/09/2010.

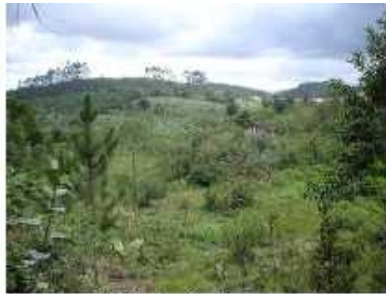
Foto 121: Vegetação da margem. Data:
08/09/2010.

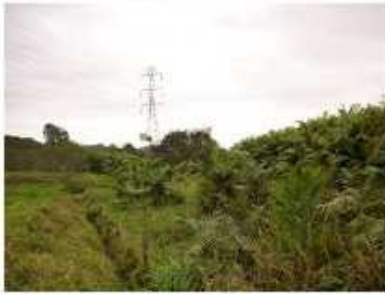
Foto 122: Final do trecho. Data: 28/08/2010.

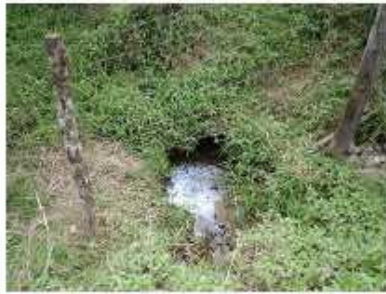
O acesso a esse trecho foi difícil, pois a vegetação é de médio porte exótica em propriedade privada, a região possui terreno bastante alagado. No final do trecho há um açude seco próximo a margem e no restante a plantação de palmito. A passagem pela Rua Santa Catarina está bastante obstruída, de modo que foi difícil encontrar a tubulação.

Foto 123: Travessia pela Rua Santa Catarina.
Data: 08/09/2010.

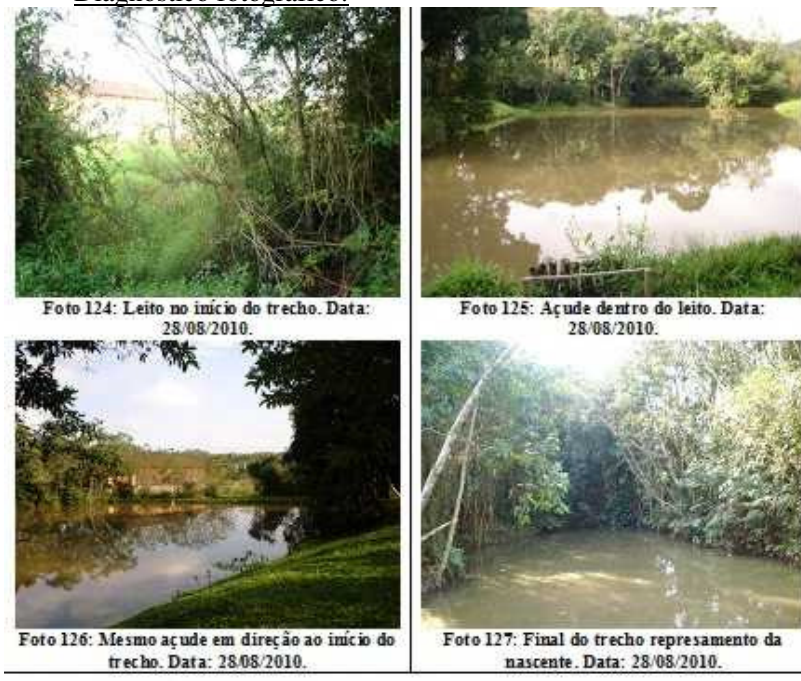
Figura 48: Fotos do Trecho 3 - Bacia 3.

No início do trecho há uma rua de acesso a uma propriedade, o curso d'água fica na lateral. Na parte da nascente há duas represas que modificam bastante o leito por serem construídas dentro dele. A vegetação ao redor é grama e na nascente há vegetação remanescente.

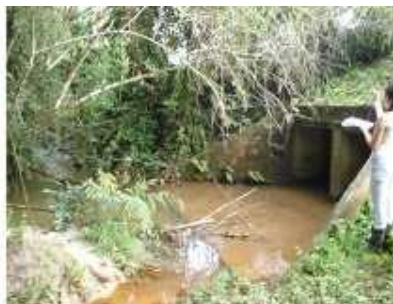
Foto 128: Início do trecho, travessia na BR-101.
Data: 28/08/2010.

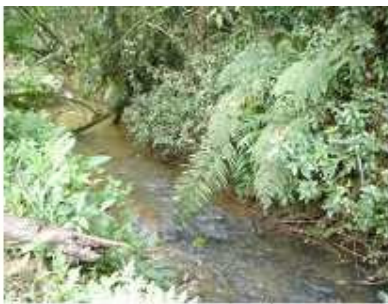
Foto 129: Aspecto do leito no início do trecho.
Data: 28/08/2010.

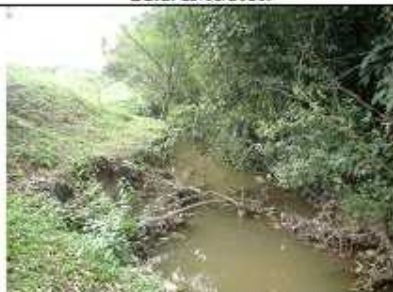
Os taludes não são estáveis, pois a vegetação não é suficiente para que haja estabilização. A BR-101 está bastante próxima ao curso d'água, mas é possível melhorar o aspecto das margens. O trecho possui bastante sedimentos característicos da sua localização na bacia.

Foto 130: Área de deposição de sedimentos.
Data: 28/08/2010.

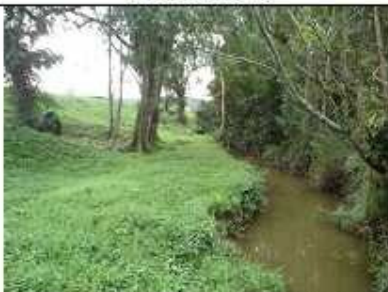
Foto 131: Margem do lado da BR-101. Data: 28/08/2010.

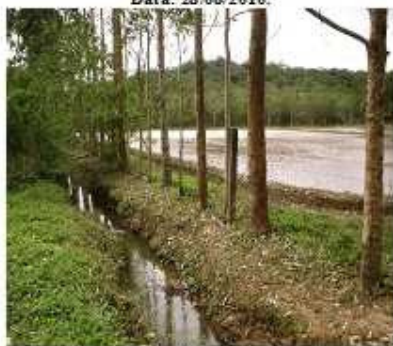
Foto 132: Plantação de arroz na margem esquerda. Data: 08/09/2010.

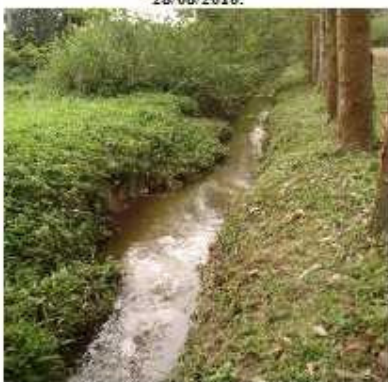
Foto 133: Final do trecho, direção para jusante.
Data: 28/08/2010.

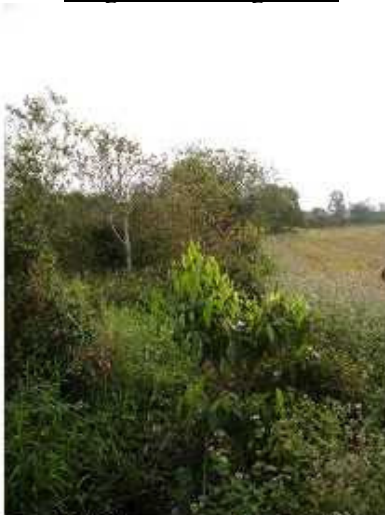
Foto 134: Leito e margens. Data: 28/08/2010.

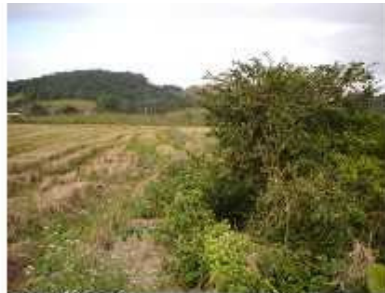
Foto 135: Leito e margens, meio do trecho em direção a nascente. Data: 28/08/2010.

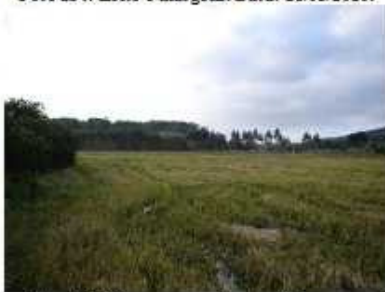
Foto 136: Margem com plantação de arroz. Data: 28/08/2010.

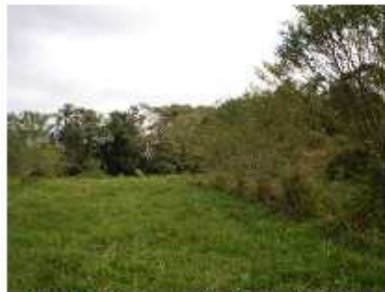
Foto 137: Margem no final do trecho. Data: 28/08/2010.

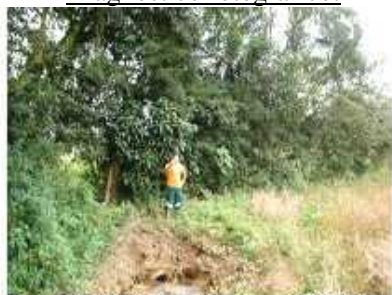
Foto 138: Início do trecho. Data: 28/08/2010.

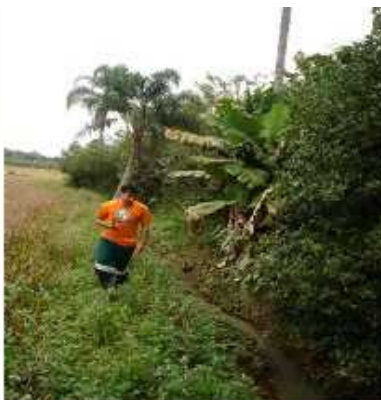
Foto 139: Leito e margens. Data: 28/08/2010.

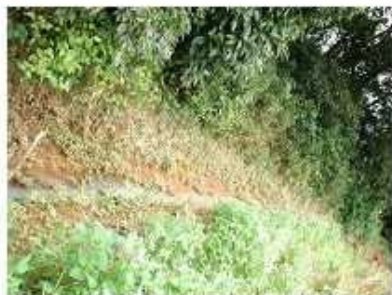
Este trecho é a sequência de dois desvios realizados mais a montante por isso sua vazão é baixa, nas suas margens há uma plantação de arroz e os fundos de uma propriedade. Há lançamento de efluentes domésticos da propriedade diretamente no curso d'água, no momento da visita foi lançado restos de tinta que deixaram a água colorida.

Foto 140: Leito com efluente. Data: 28/08/2010.

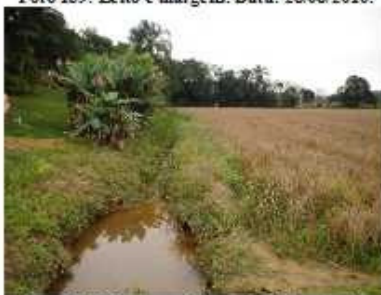
Foto 141: Margens e leito no final do trecho. Data: 28/08/2010.

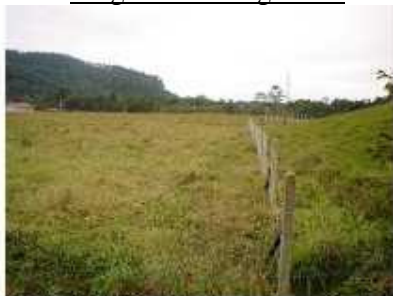
Foto 142: Início do trecho, parte canalizada. Data: 28/08/2010.

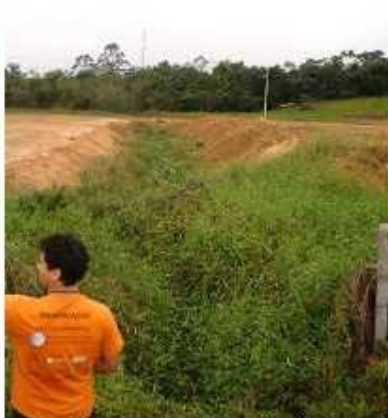
Foto 143: Ponto final da canalização. Data: 28/08/2010.

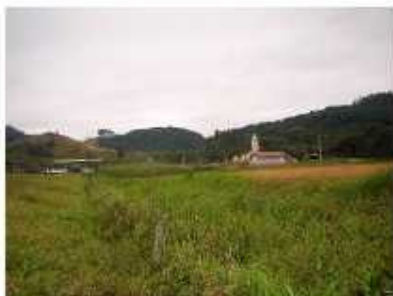
Foto 144: Contribuição lateral. Data: 28/08/2010.

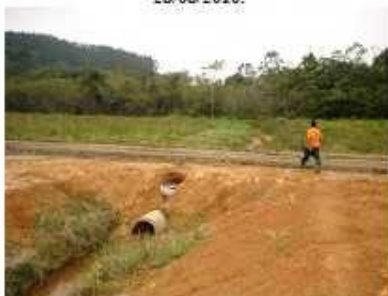
O trecho se inicia com uma canalização, quando termina há uma instalação recente de uma empresa que fez dois aterros nas duas margens do curso d'água. A tubulação que fica na estrada de acesso a

empresa já possui processos erosivos. O leito foi bastante retificado, assim como a seção que possui formato trapezoidal.

Foto 145: Erosão na entrada de acesso a empresa. Data: 28/08/2010.

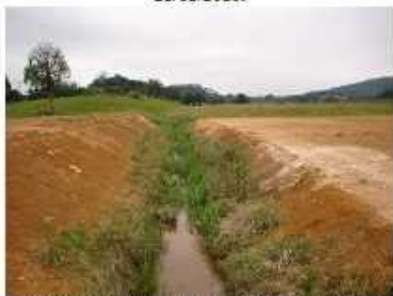
Foto 146: Aspecto do leito e margens. Data: 28/08/2010.

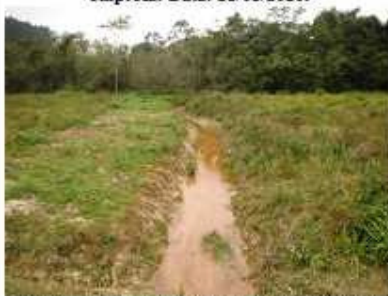
Foto 147: Aspecto do leito e margens no trecho final. Data: 28/08/2010.

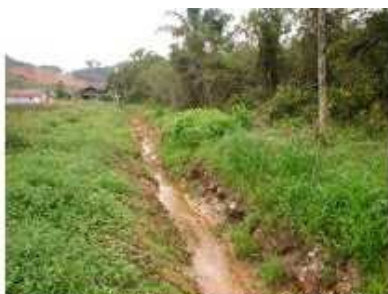
Foto 148: Início do trecho. Data: 28/08/2010.

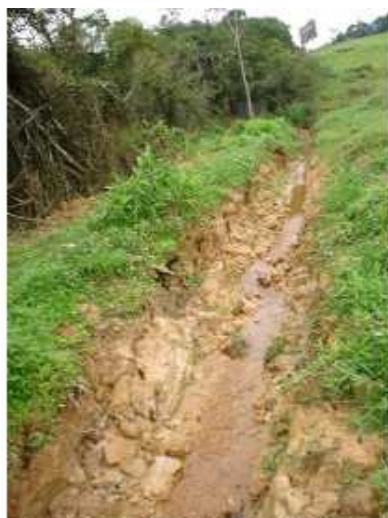
A seção e o traçado foram bastante modificados, pouco tempo antes da visita o canal foi aprofundado. No final do trecho uma das contribuições vem de uma propriedade cercada com um açude dentro. A outra contribuição vem de uma nascente que foi praticamente extinta pela plantação de eucaliptos.

Foto 149: Erosão do leito e instabilidade dos taludes. Data: 28/08/2010.

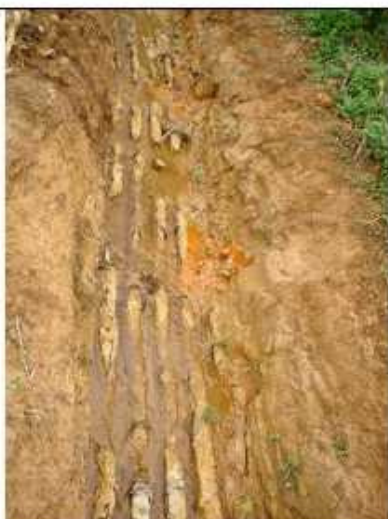
Foto 150: Escavação do leito. Data: 28/08/2010.

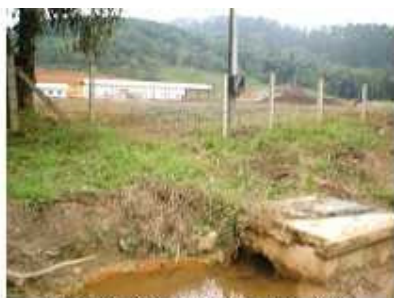
Foto 152: Caixa que reúne duas partes canalizadas. Data: 28/08/2010.

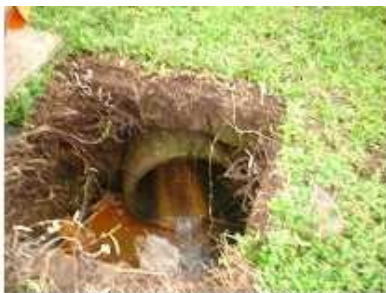
Foto 164: Aspecto da tubulação. Data: 28/08/2010.

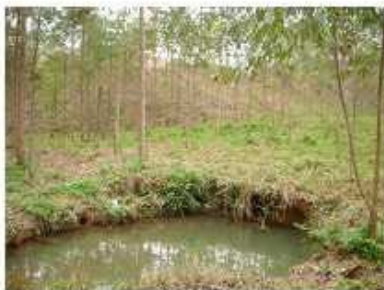
O trecho se encontra completamente alterado, no início por construções de açudes no leito e depois por um aterro com eucaliptos plantados em cima. A vegetação foi completamente removida, todo o trecho se encontra dentro de uma mesma propriedade que fez as modificações.

Foto 168: Ponto em que a água aflora depois do aterro. Data: 28/08/2010.

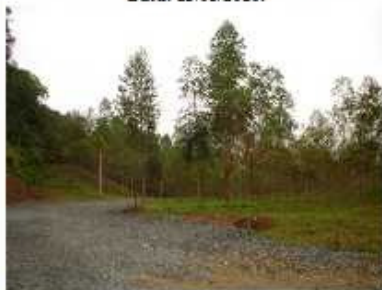
Foto 169: Final do trecho, metade do aterro com eucaliptos. Data: 28/08/2010.

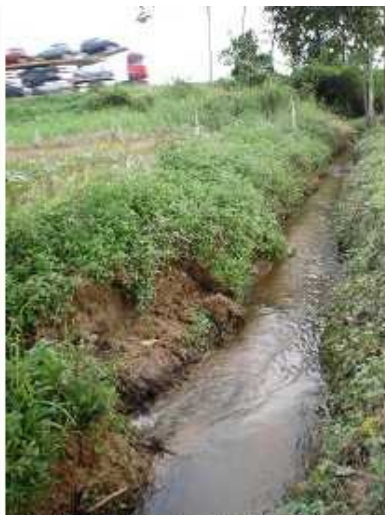
Foto 172: Erosão no talude. Data: 28/08/2010.

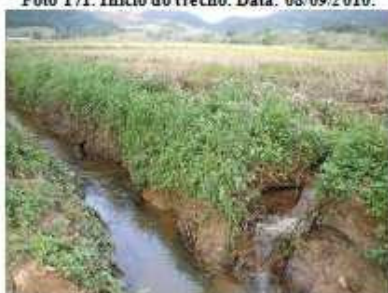
Foto 173: Entrada do fluxo da plantação de arroz. Data: 28/08/2010.

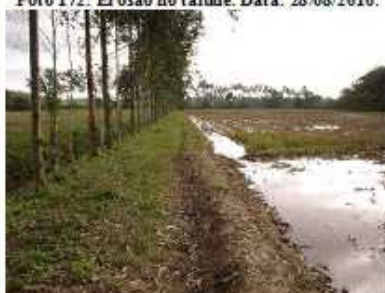
Este trecho se inicia próximo a BR-101 e se configura como o segundo braço do Rio Lagoa. A vegetação nativa foi completamente removida e em ambas as margens há plantação de arroz. Ao lado do rio há uma fileira de eucaliptos, seu traçado e seção foram completamente retificados, acompanhando o formato da plantação. O leito possui taludes instáveis e constantemente modificados conforme as necessidades de vazão da plantação.

Foto 174: Aspecto da margem. Data: 28/08/2010.

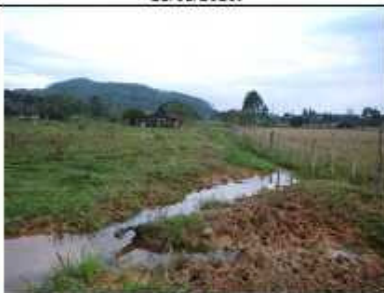
Foto 180: Sedimentos no leito e pisoteamento pelo gado. Data: 28/08/2010.

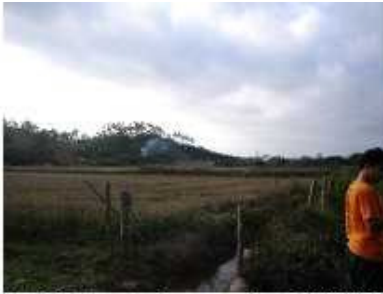
na margem esquerda, até a Rua Santa Catarina. O trecho está bastante erodido e com seção bastante modificada por escavações.

Foto 181: Aspecto da margem. Data: 28/08/2010.

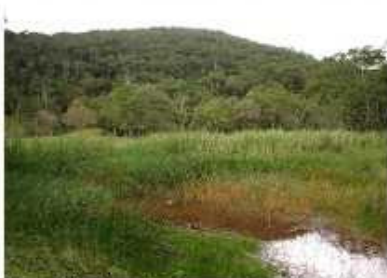
Depois de atravessar a Rua Santa Catarina o rio passa no meio de uma pastagem, nela é possível identificar alguma sinuosidade. O leito está revestido em grama, pois a vegetação nativa foi completamente removida. No final do trecho há duas lagoas assoreadas que eram tanques de peixes, segundo a moradora.

Foto 185: Uma das lagoas no final do trecho. Data: 08/09/2010.

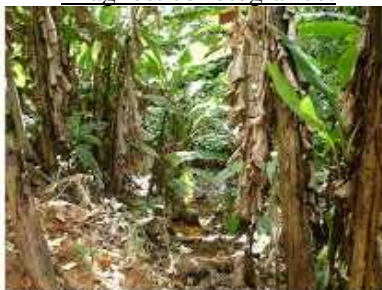
Foto 187: Meio do trecho, leito e margem. Data: 08/09/2010.

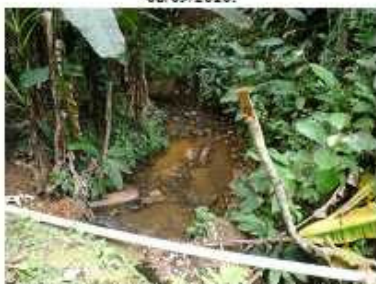
Foto 189: Final do trecho, depois da travessia com processos erosivos. Data: 08/09/2010.

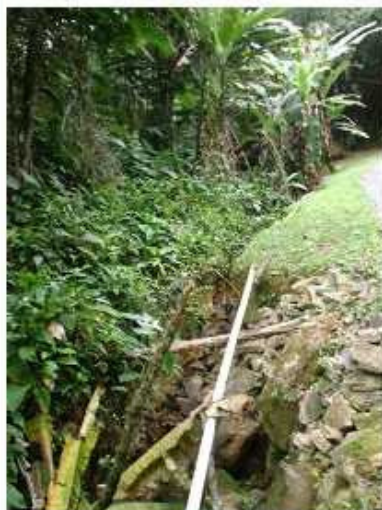
Foto 188: Processos erosivos no final do trecho, aonde chega uma contribuição lateral. Data: 08/09/2010.

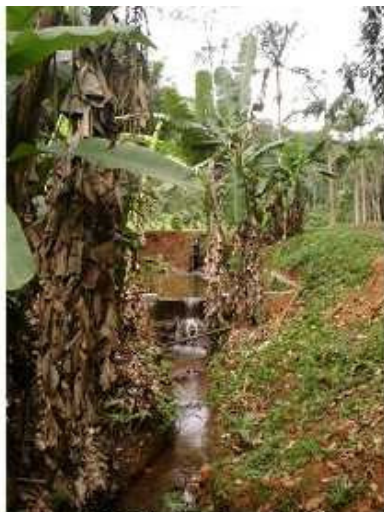
No início do trecho se verificou processos erosivos pelo aterro do leito para construção da entrada de acesso ao local. Houve grande modificação estrutural no leito como se percebe pelas fotografias.

Foto 190: Início do trecho, em direção a nascente. Data: 08/09/2010.

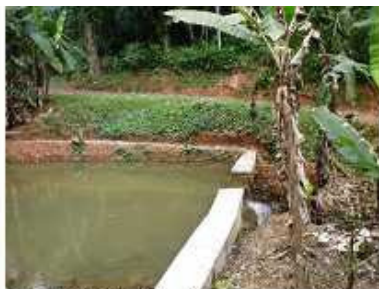
Foto 191: Modificação estrutural no leito, formação da última represa. Data: 08/09/2010.

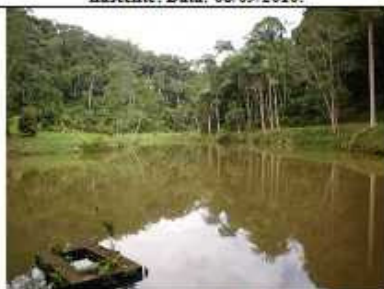
Foto 192: Segunda represa formada por uma das contribuições. Data: 08/09/2010.

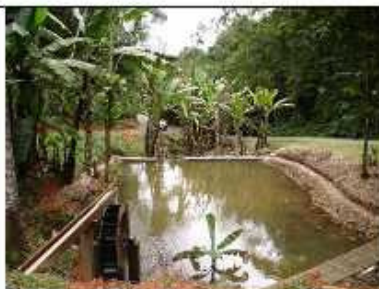
Foto 193: Modificações no leito, foto do meio das duas represas. Data: 08/09/2010.

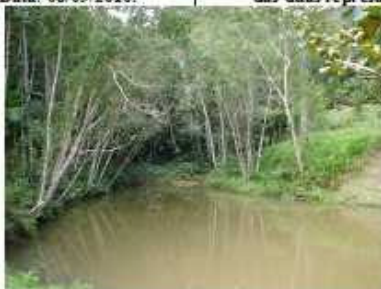
Foto 194: Primeira represa, originada de uma das contribuições. Data: 08/09/2010.

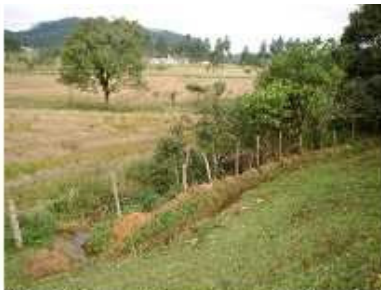
Foto 196: Aspecto das margens e desvio para a plantação de arroz. Data: 28/08/2010.

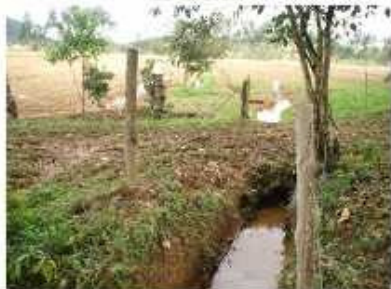
Foto 197: Final da parte de pastagem, travessia para a plantação de arroz. Data: 28/08/2010.

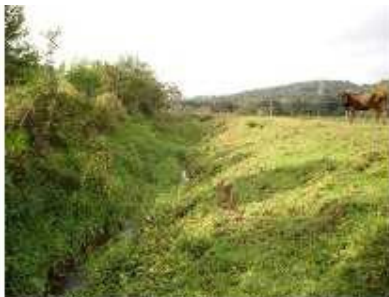
Foto 200: Aspecto do leito no início do trecho.
Data: 28/08/2010.

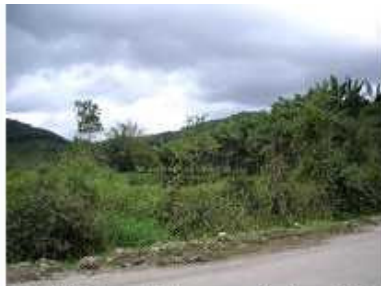
Foto 206: Aspecto da margem direita no início do trecho. Data: 08/09/2010.

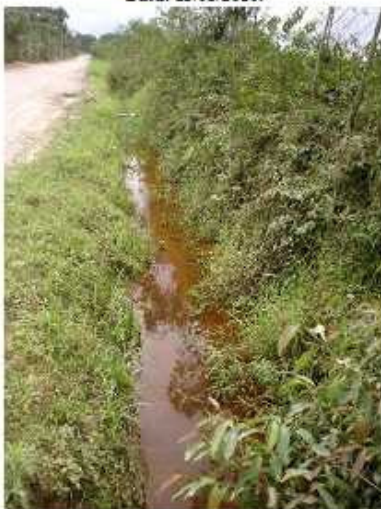
Este trecho passa na lateral da Rua Santa Catarina em todo o percurso, seu leito está bastante assoreado por sedimentos da rua. A vegetação é rasteira, formada de grama e pequenos arbustos. Na margem esquerda há maiores processos erosivos, já na direita que possui melhor cobertura de grama a erosão é menor. No início do trecho há

Foto 207: Aspecto do leito durante o percurso.
Data: 08/09/2010.

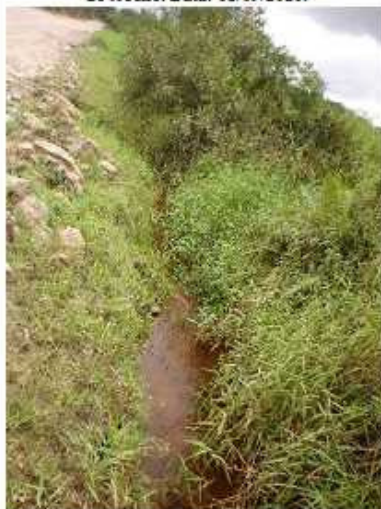
Foto 208: Sedimentos na margem esquerda.
Data: 08/09/2010.

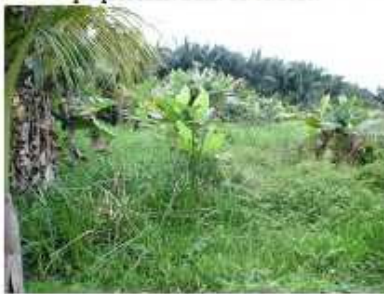
Foto 211: Vegetação das margens. Data: 28/08/2010.

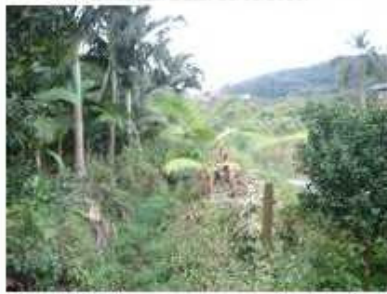
Foto 212: Leito e margens no meio do trecho. Data: 28/08/2010.

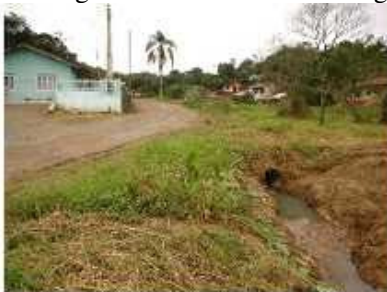
Foto 213: Final da canalização em direção a várzea. Data: 26/08/2010.

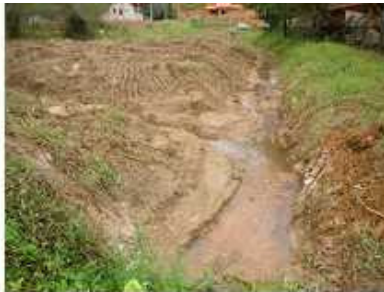
Foto 214: Situação da várzea onde se encontram duas contribuições. Data: 26/08/2010.

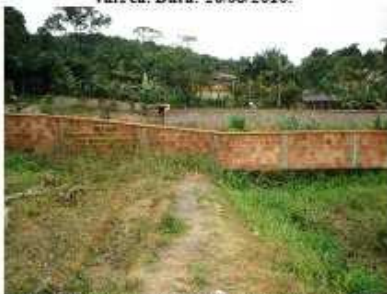
Foto 215: Ocupação do leito antigo ao lado da canalização. Data: 26/08/2010.

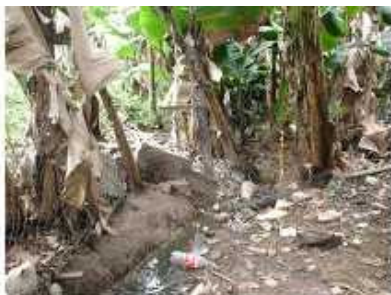
**Foto 217: Resíduos no fundo de uma residência
– antigo curso d'água. Data: 27/08/2010.**

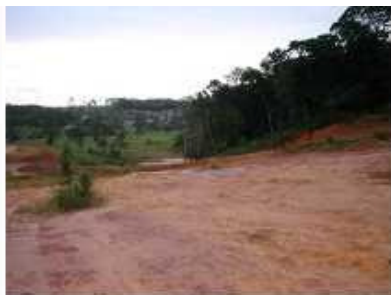
**Foto 218: Corte de Morro – fonte de sedimentos.
Data: 26/08/2010.**

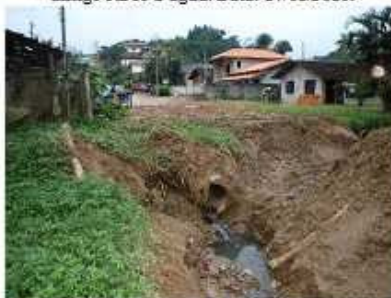
**Foto 219: Antigo tributário com forte
contribuição de esgotos. Data: 26/08/2010.**

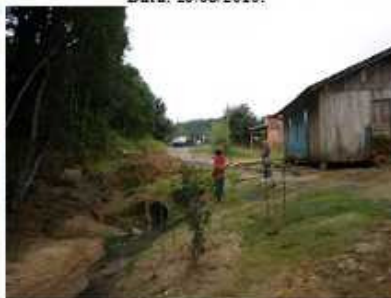
**Foto 220: Outro tributário com esgotos
domésticos. Data: 26/08/2010.**

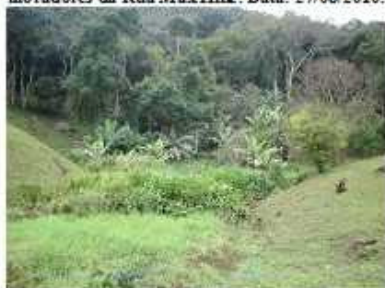
Foto 223: Desmatamento na área de nascente. Data: 27/08/2010.

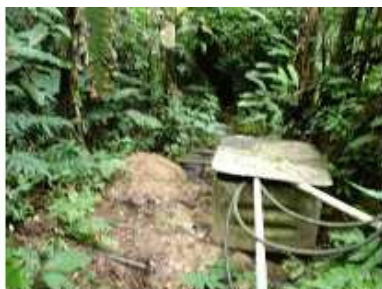
Foto 222: Captação de água no outro tributário, área de nascente. Data: 27/08/2010.

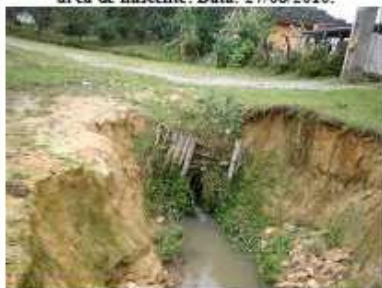
Foto 224: Sequência dos cursos d'água já com esgotos domésticos. Data: 27/08/2010.

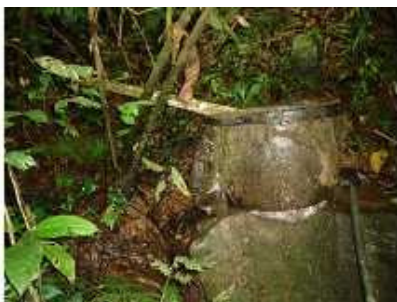
Foto 225: Captação de água na nascente. Data: 26/08/2010.

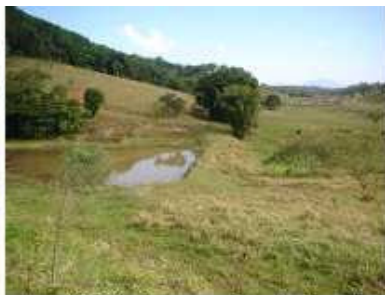
Foto 226: Trecho represado, após a área de nascente. Data: 26/08/2010.

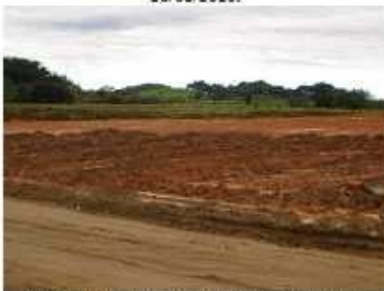
Foto 227: Aterro para instalação industrial. Data: 26/08/2010.

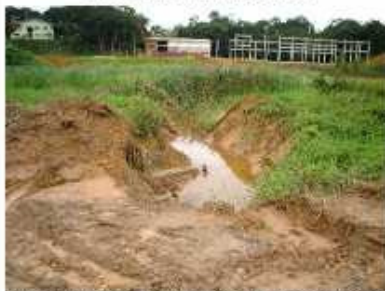
Foto 228: Fase de construção de uma empresa e a situação do curso d'água. Data: 26/08/2010.

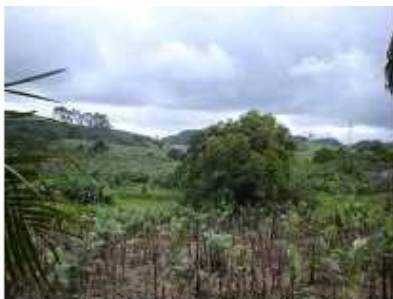
Foto 230: Vista com a vegetação exótica parcialmente removida. Data: 08/09/2010.
